# Seinäjoen vanhan terveydenhuolto-oppilaitoksen uusiokäyttö

17.3.2025

# Seinäjoen vanhan terveydenhuolto-oppilaitoksen kuntotutkimuksen tulokset

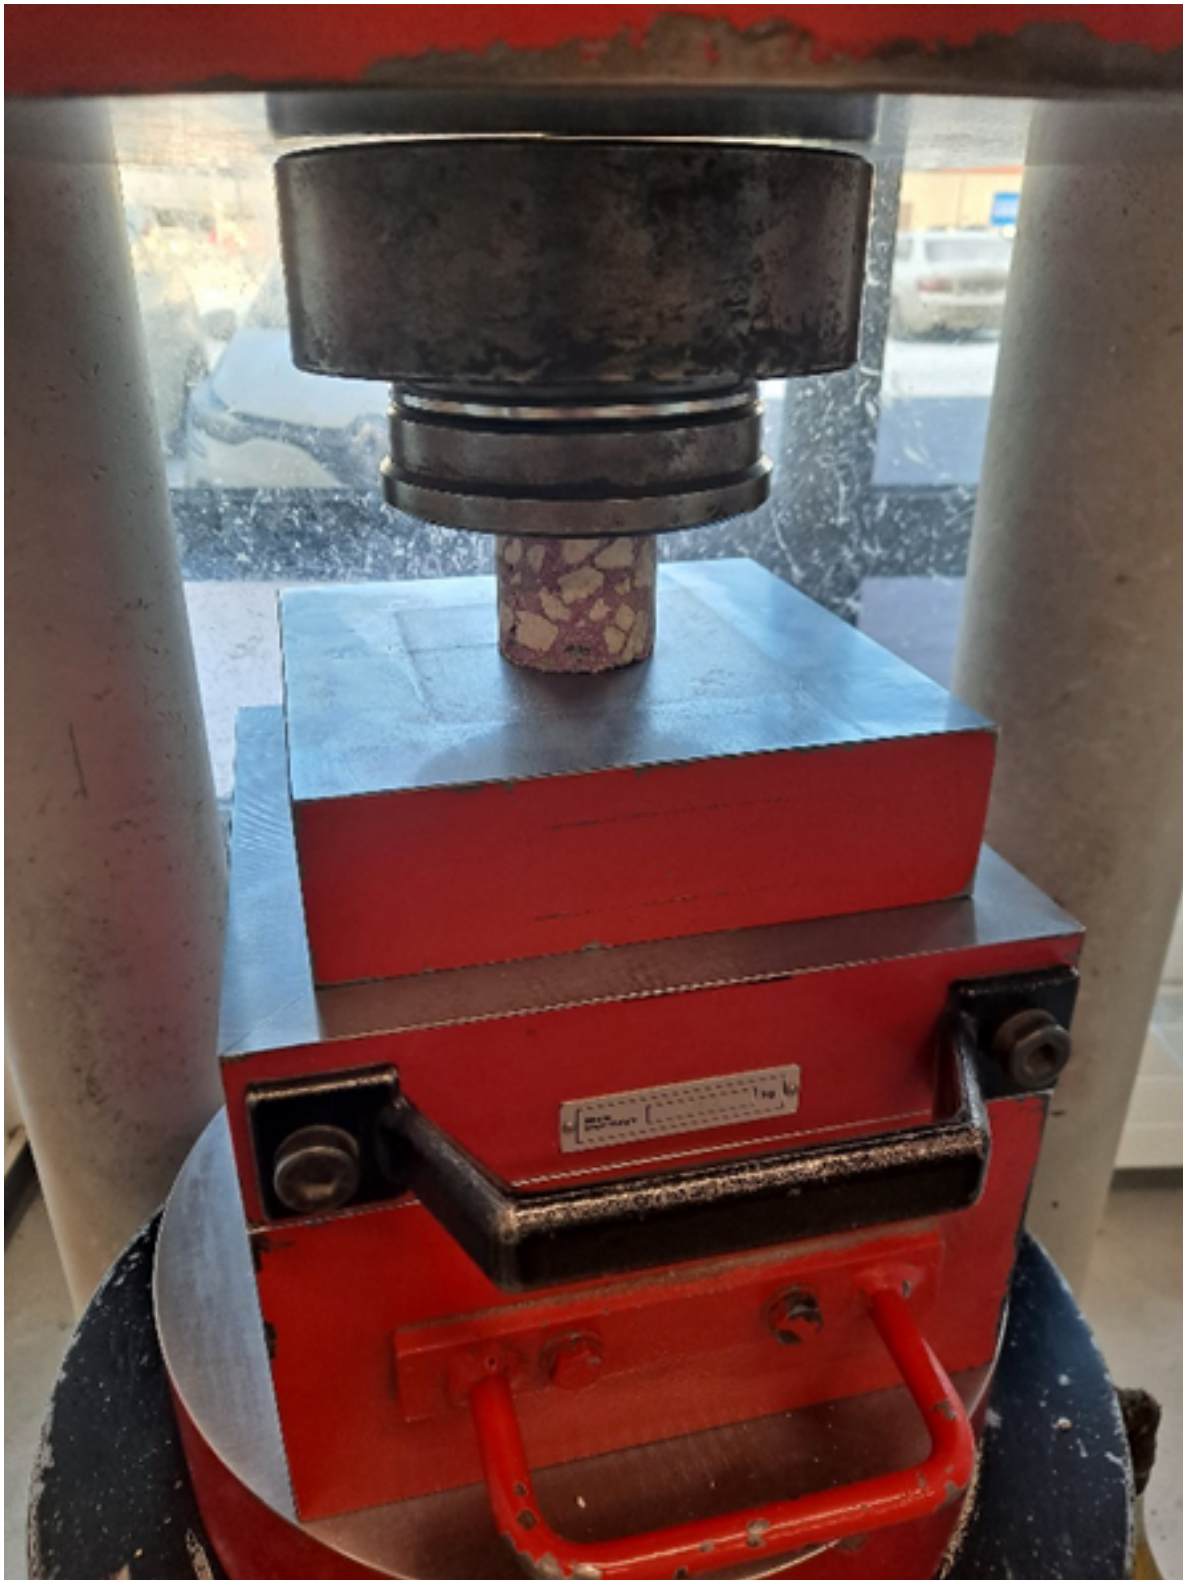
Puristuslujuus määriteltiin kahdesta näytekappaleesta. Porakappaleet, joiden halkaisija oli 45 mm, sahattiin noin 50 mm pitkiksi koekappaleiksi. Tämän jälkeen kappaleen molemmat päät hiottiin suoriksi ja tasaisiksi. Hionnan jälkeen kappaleet punnittiin ja mitattiin tiheyden määrittämiseksi. Itse puristuslujuus mitattiin virallisen betoninkoetuslaitoksen zwick-betoninkoetuslaitteella. Betoni puristuslujuudet kuutiolujuudeksi muutettuna saatiin 57.9 MPa ja 56,5MPa. Vanhoista piirustuksista käy ilmi, että alkuperäinen suunnittelulujuus on 30 MPa. Näitä tuloksia voidaan pitää varsin hyvinä, kun muistetaan kohteen rakentamisvuosi. Nämä tulokset osaltaan selittävät pientä karbonatisoitumisvyöhytettä.

Kuva 5. Puristuslujuuden testaus (kuva: Veli Autio, 2025).
