# Esteettömyys näkövammaisen kannalta Suomessa ja muualla

10.12.2019

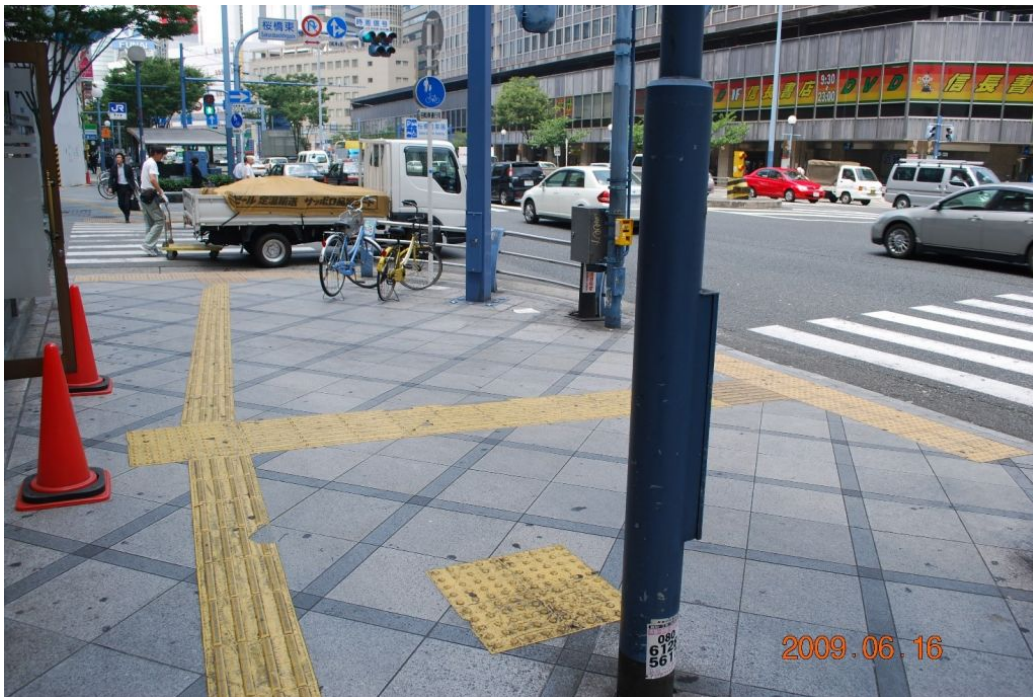
Kuva 1. Esteettömyyttä japanilaisittain jalkakäytävillä.

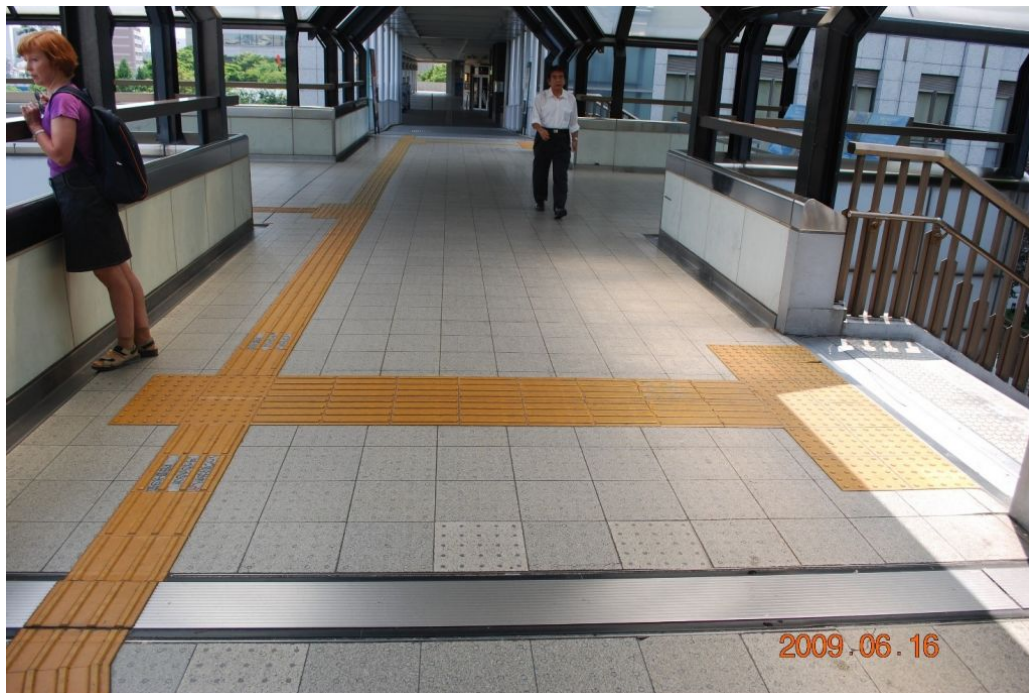
Kuva 2. Näkövammainen on otettu hyvin huomioon jalankulkuväylillä Japanissa.

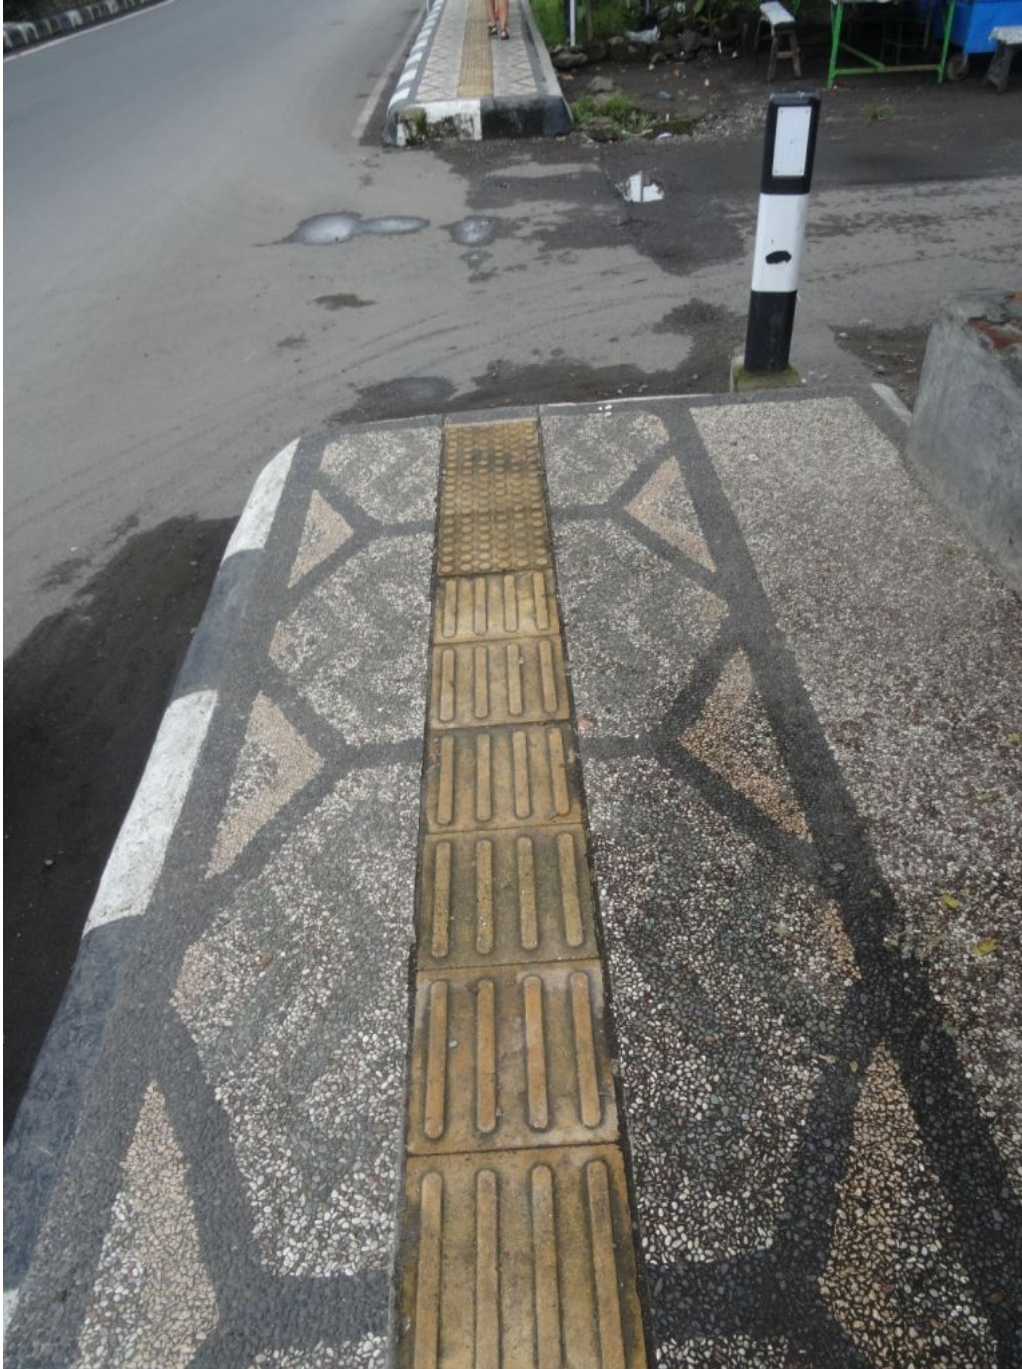
Kuva 3. Mataram, pikkukaupunki Indonesiassa. Vaikka jalankulkuväylä ei ole leveä, näkövammaisen on otettu siinä hyvin huomioon.

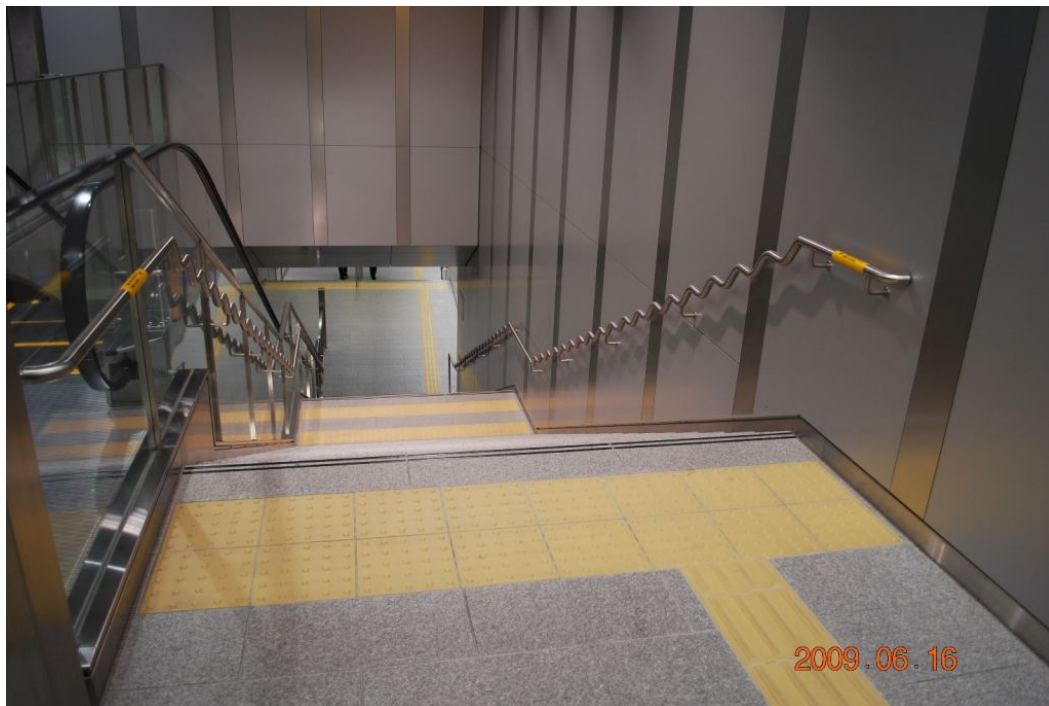
Kuva 9. Näkövammaiset on otettu hyvin huomioon Japanissa myös julkisten rakennusten sisällä.

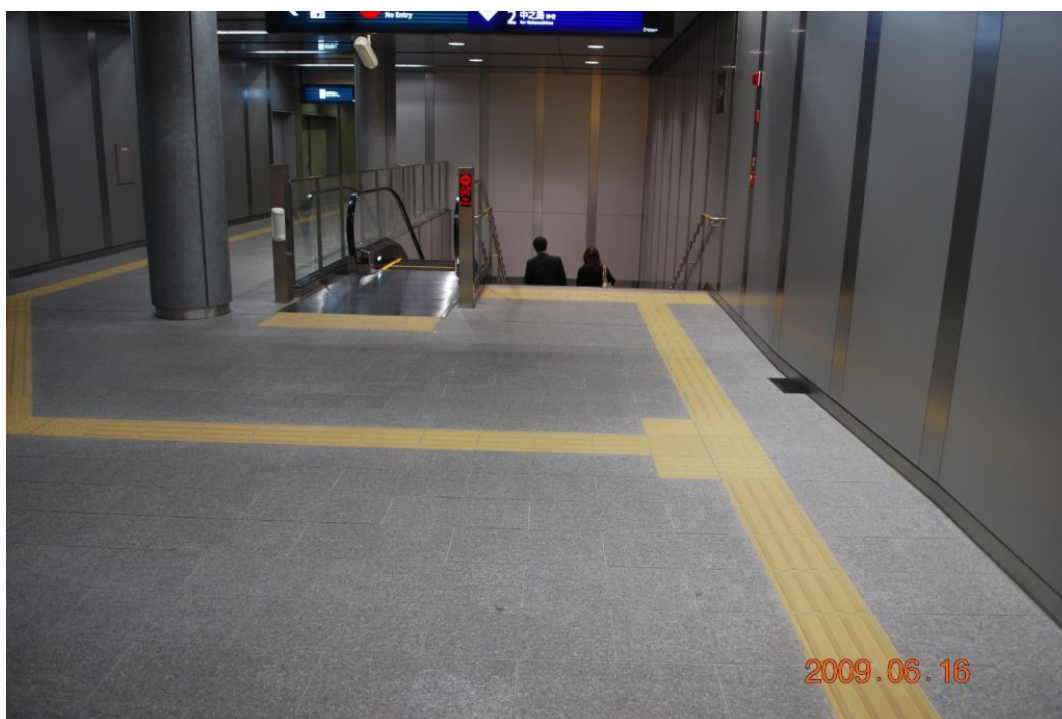
Kuva 10. Opastukset Japanissa on selkeillä värikontrasteilla ja kohokuvioilla.

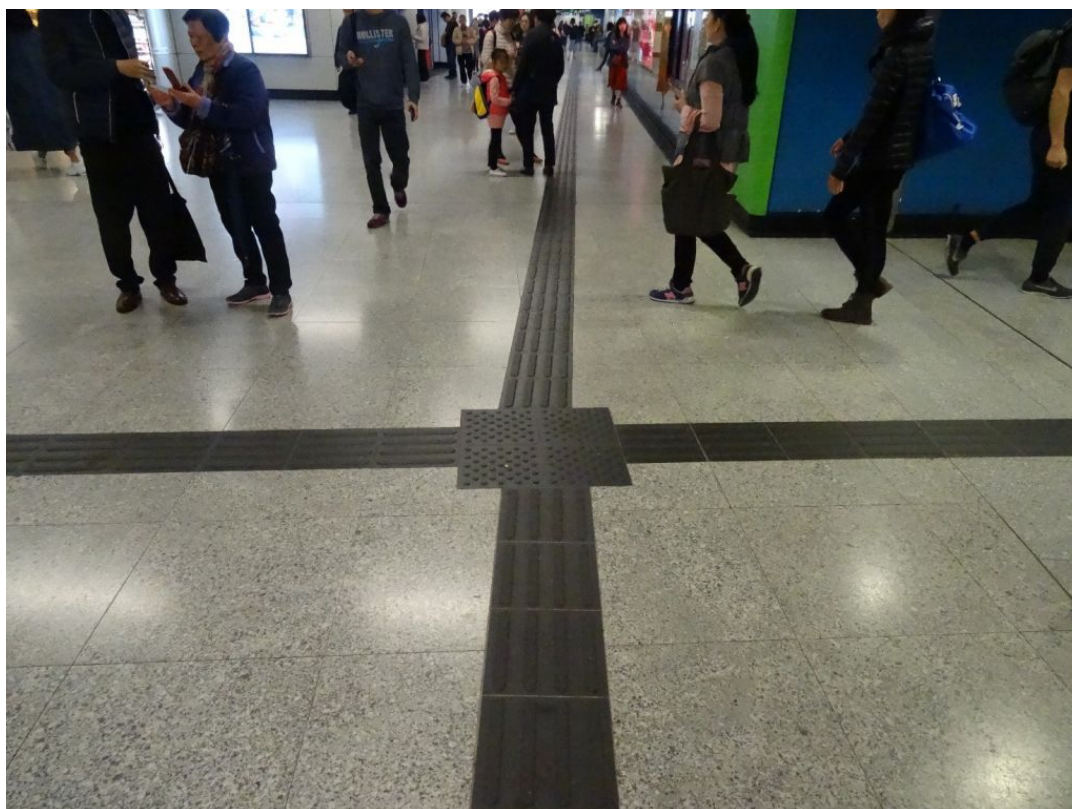
Kuva 12. Hong Kongissa ei näkövammaisia oltu otettu huomioon ulkotiloissa, mutta sisätiloissa opastukset olivat todella hyviä.

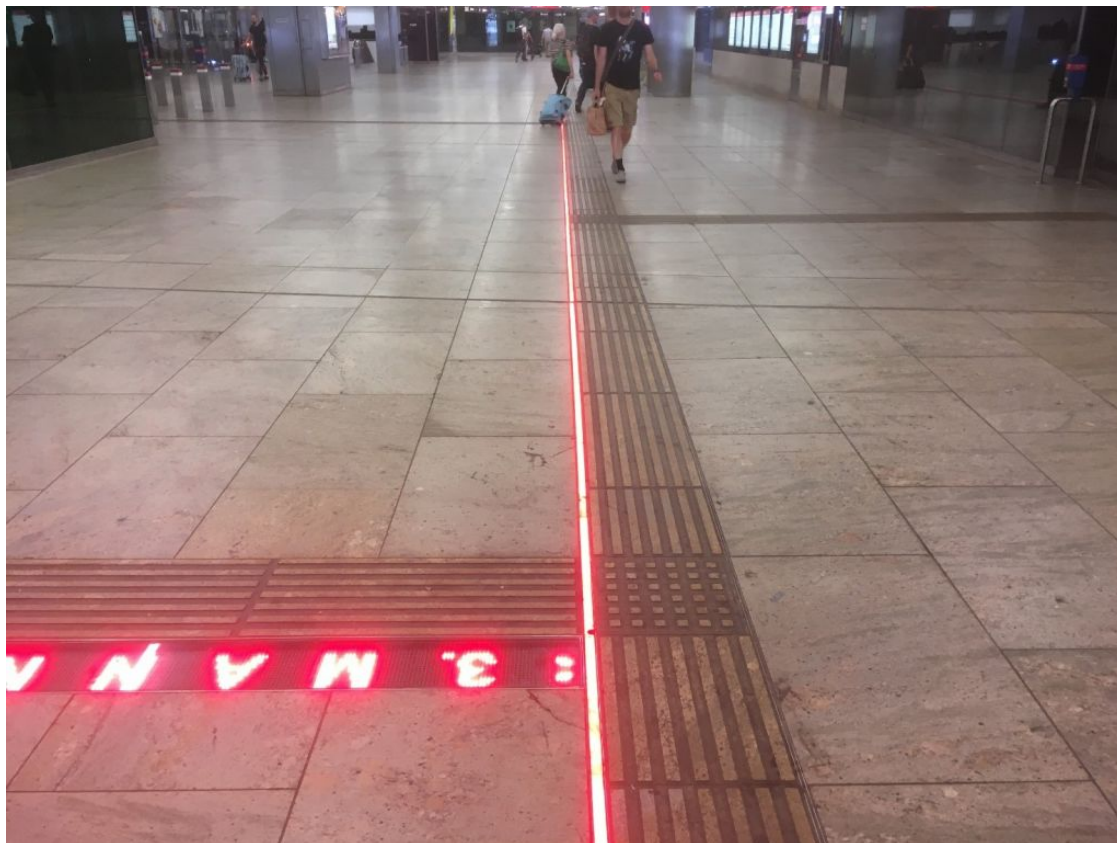
Kuva 15. Tämä on myös Wienistä ja tällä kertaa on myös valaistus mukana.

Kun mennään julkisten rakennuksen sisälle, niin Euroopastakin löytyy hyviä esimerkkejä. Tässä esimerkkejä Barcelonasta, Wienistä ja Budapestistä, joista viimeksi mainitusta löytyi metroasemalta jopa opastuskartta kirjoitettuna pistekirjoituksella. Wienissä oli osa opasteista lattiassa jopa valaistu,

joka varmasti auttaa heikkonäköisiä opastamaan oikeaa reittiä.

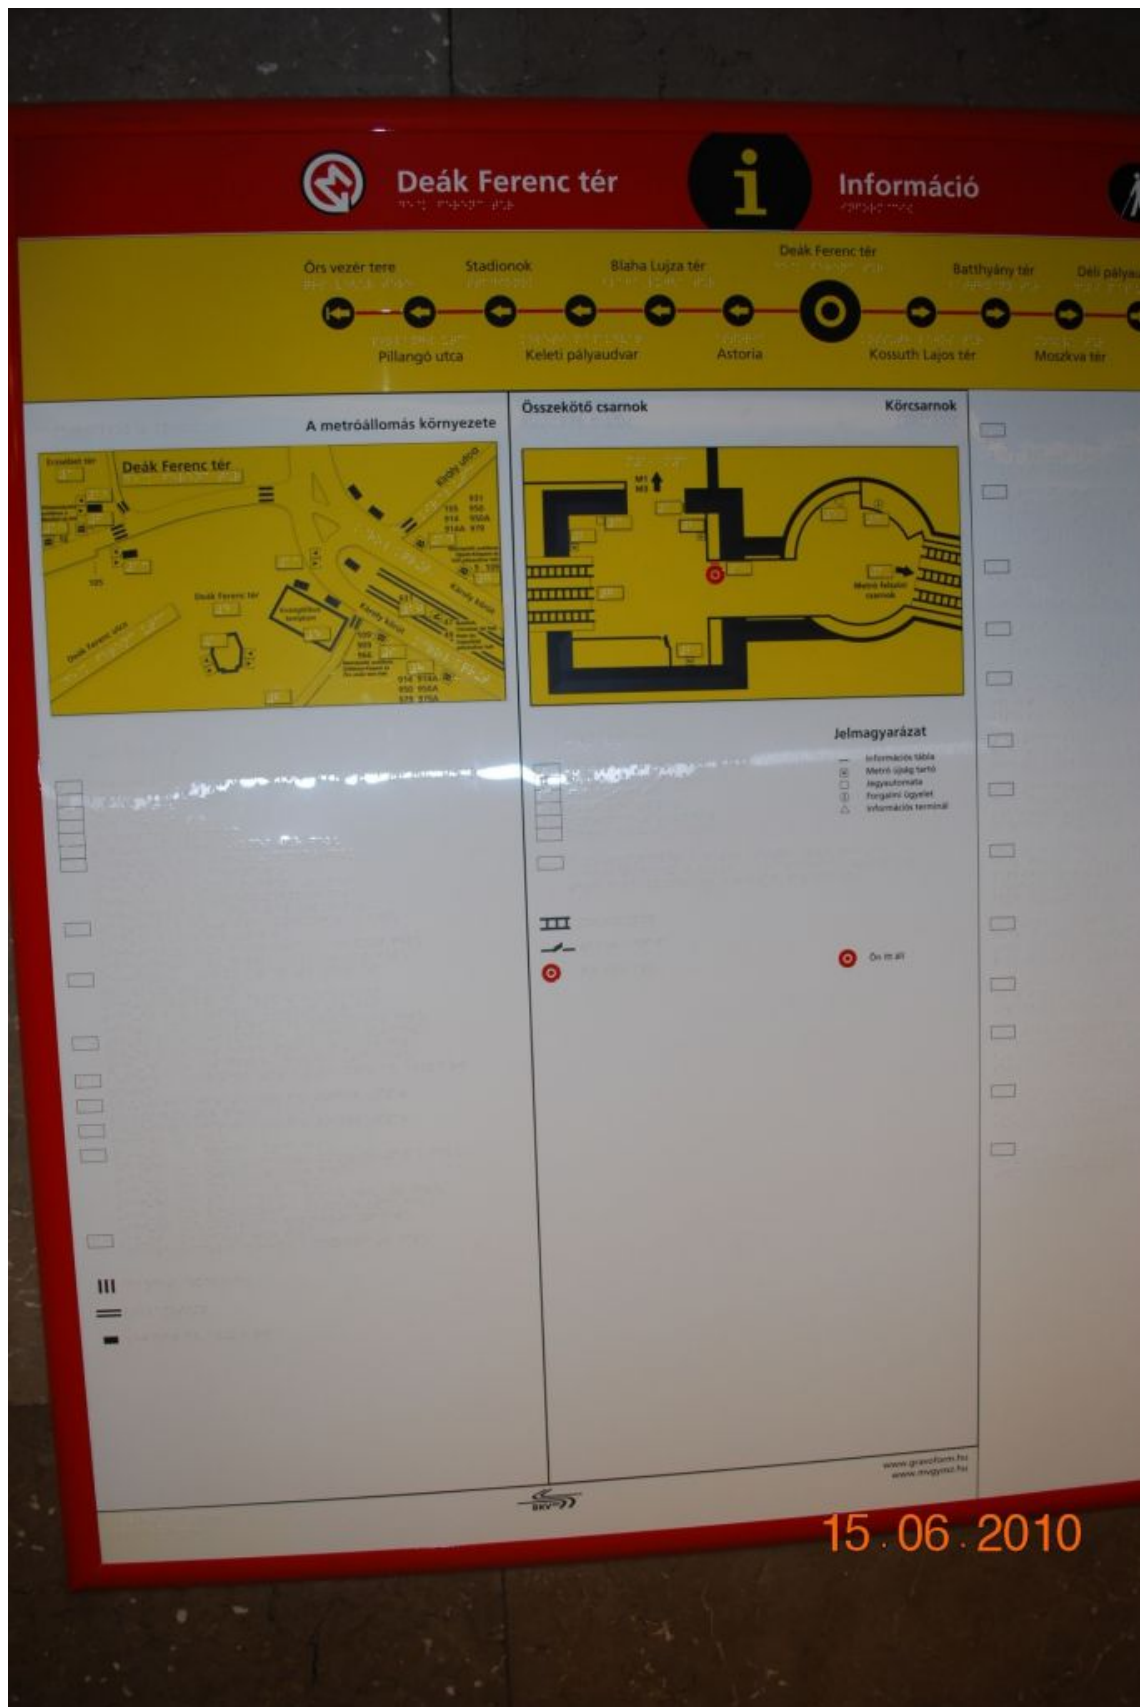
Kuva 16. Budapestistä löytyy opastusta myös pistekirjoituksella.

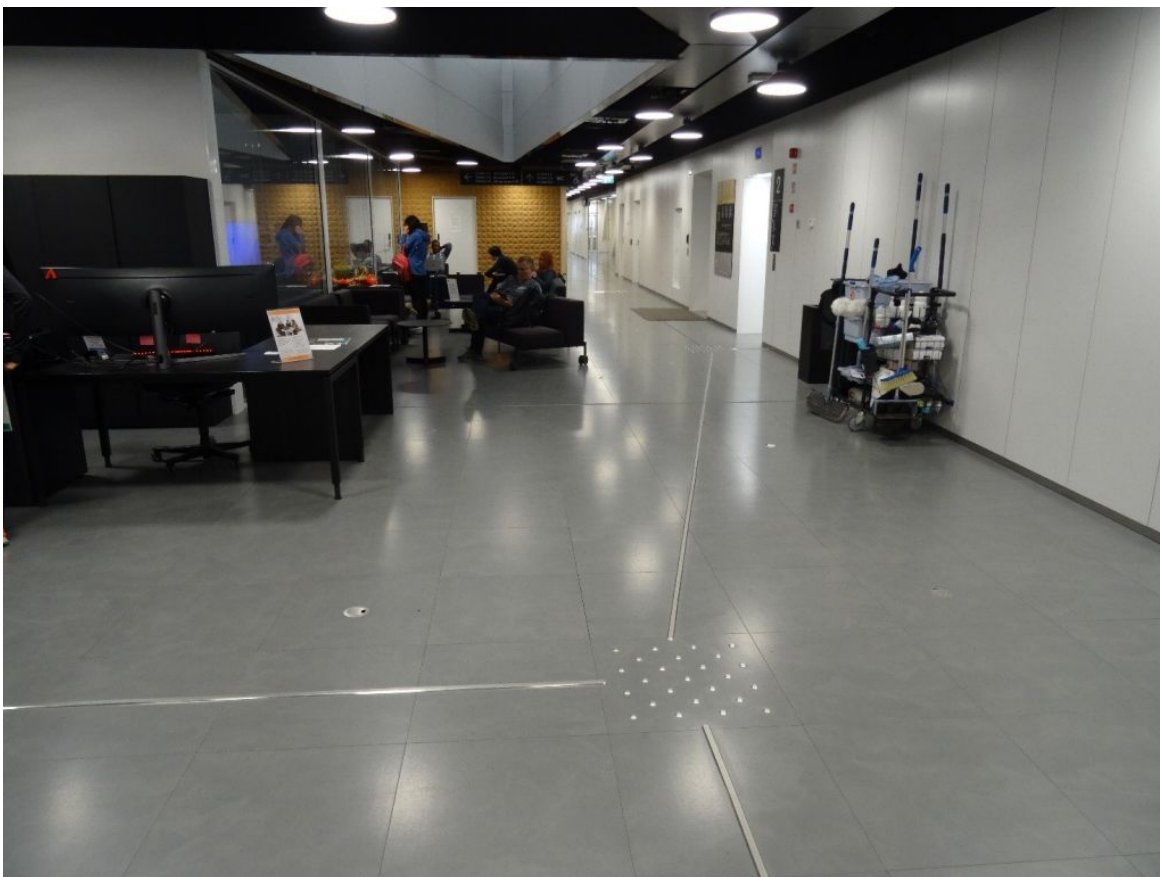
Kuva 18. Toinen asemerkki Suomesta on Helsingin keskuskirjasto Oodi. Kiiltely haittaa opastusta.

Asetuksessa 1007/2017 on maininta, ettei valaistus saa aiheuttaa turvallisuutta heikentävää häikäisyä ja Oodin osalta voi miettiä, miten tämä on toteutunut. Usein isot lasiseinät, jotka vielä sijaitsevat käytävän päässä, aiheuttavat yhdessä lattiamateriaalin kanssa häikäisyä. Tässä tapauksessa syynä on kuitenkin valaistus. Lisäksi turvallisuusriskin muodostavat näkövammaisen kannalta vinot palkit, joihin voi lyödä päänsä. Sisätiloissa pitäisi vapaan korkeuden olla 2100 mm ja jos mennään tämän alle, niin siinä pitäisi törmäys estää ja varoittaa näkövammaista varoitusmerkinnöin.
