# Esteettömyys rakentamisessa

25.10.2019

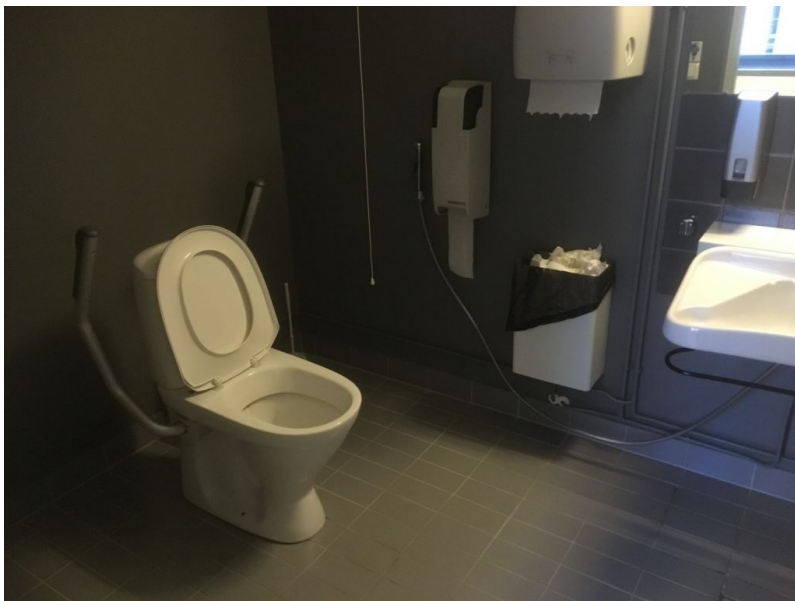
Julkisissa rakennuksissa ei tullut mitään isoja muutoksia. Siitä kuinka nämä ovat toteutuneet käytännössä, tarkastellaan esimerkkinä Framin kiinteistöjä, jotka ovat varsin tyypillisiä julkisia rakennuksia. Yleensä Inva-WC osataan suunnitella, koska siitä löytyy hyviä ohjeita. Usein se siihen jääkin ja jo pääsy rakennukseen tuottaa tuskia ja on joissakin tapauksissa jopa mahdotonta. Tosin puutteina Frami A:n inva-WC:n tapauksessa ovat, että wc-istuimen toiselle puolelle jää vain 700 mm vapaata tilaa, kun pitäisi olla 800 mm ja peilistä pyörätuolin käyttäjä näkee vain päälakensa.

Kuva 1. Esteetön wc, Frami A.

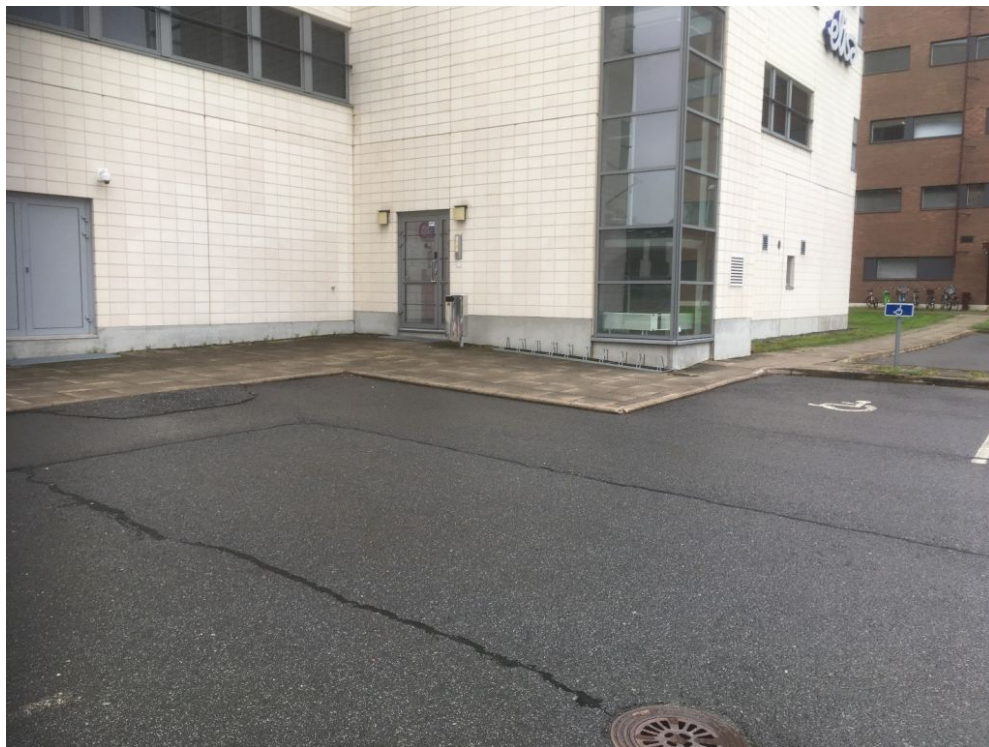
Pysäköintiin tulee siis olla vähintään yksi autopaikka esteetön. Jos ajatellaan Framia kokonaisuutena, niin tämä toteutuu. Frami C:n päädyssä on yksi ja Frami A:n edessä peräti kolme esteetöntä autopaikkaa. Lisäksi Frami D:n yhteydessä on peräti neljä esteetöntä pysäköintipaikkaa, joista kaikista tosin on aika pitkä matka sisäänkäynteihin. Laboratoriorakennuksessa Frami H:ssa huonona puolena on myös pysäköintipaikkojen etäisyys sisäänkäyntiin, mutta rakennuksesta löytyy kuitenkin

Kuva 2. Esteetön pysäköintipaikka Frami C:n päädyssä.

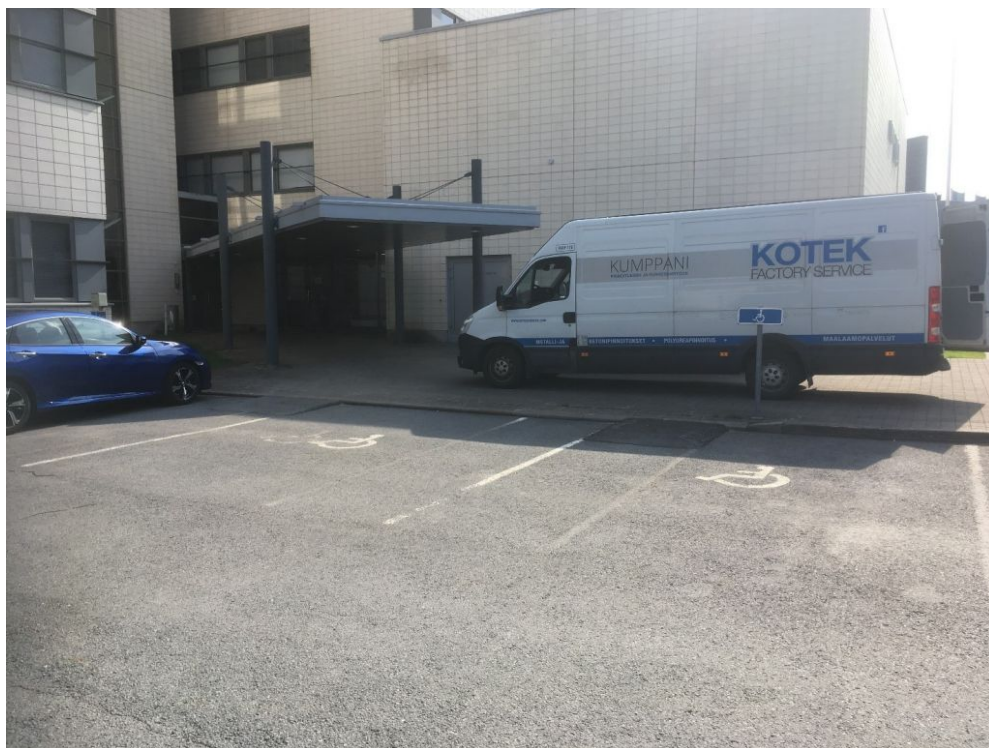
Kuva 3. Esteettömät pysäköintipaikat Frami A:n edessä

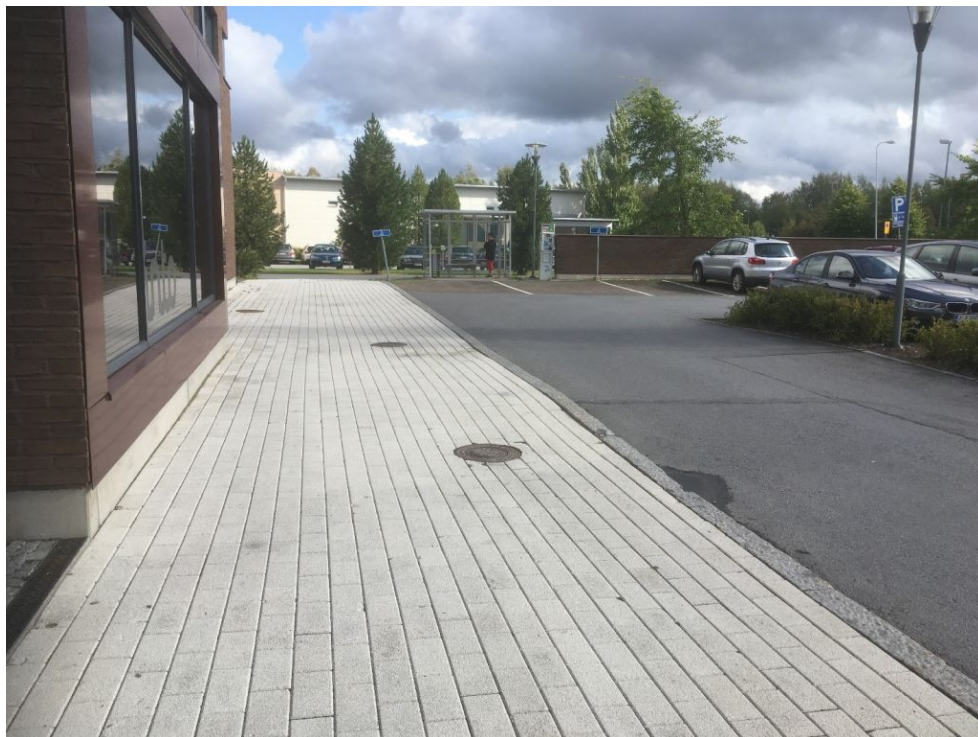
Kuva 4. Esteettömät pysäköintipaikat Frami D:ssä ovat aika kaukana sisäänkäynnistä.

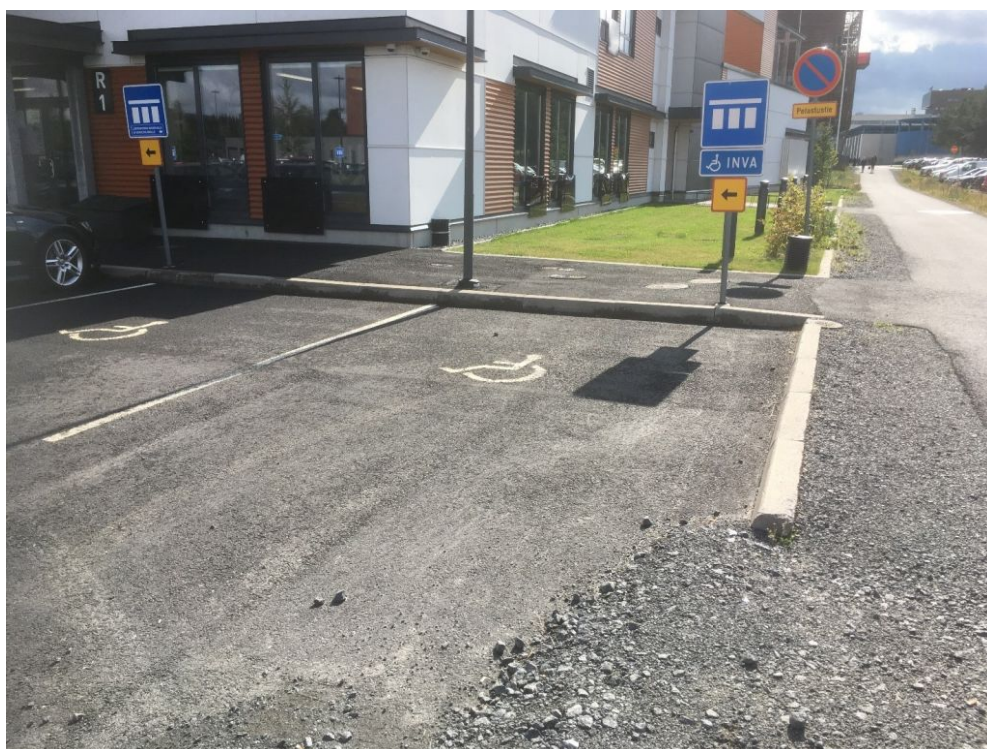
kaksi esteetöntä pysäköintipaikkaa. Frami B:hen ja Frami F:ään ei pyörätuolilla liikkuvia sen sijaan toivoteta tervetulleeksi, sillä niissä ei ole esteettömiä pysäköintipaikkoja lainkaan. Entäpä, jos noudatettaisiin suosituksia, joissa on kaksi liikkumisesteisen autopaikkaa 50 paikkaa kohden tai kaksi paikkaa alkavaa 2500 kerrosalaneliömetriä kohden ja sen jälkeen yksi paikka lisää alkavaa 2500 neliömetriä kohden ja ajatellaan Framia kokonaisuutena. Eli koska Framissa on kaikkiaan 47 000 kem2, tulisi autopaikkoja olla kaikkiaan 20, kun niitä nyt löytyy yhteensä puolet siitä eli 10.

Kuva 5. Esteettämiä pysäköintipaikkoja on kaksi Frami H:n edessä, mutta tie sisäänkäyntiin on pitkä ja kivinen.

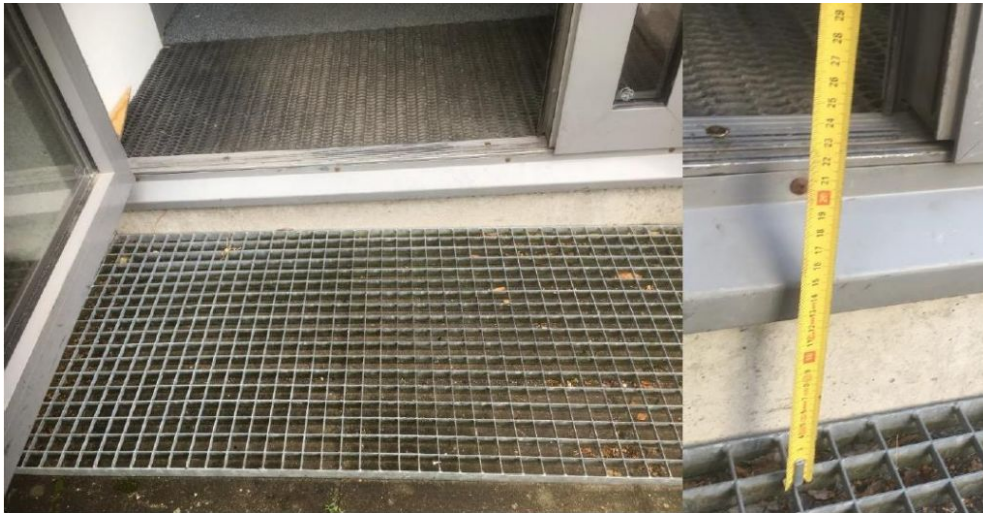
Kuva 6. Sisäänkäynti Frami C:hen.

Jos sitten ajatellaan asiaa eteenpäin, eli miten pysäköinnistä pääsee sisälle, niin Frami C:n päädyssä olevalta esteettömältä pysäköintipaikalta onkin sitten noin 200 mm:n kynnyks sisälle eli noin 10

kertaa ohjeen mukainen ja itse asiassa se on portaaksikin liian korkea. Frami A:ssa tämä oven tuoma este ei ole ihan niin järkyttävä, sillä se on ohjeisiin nähden "vain" 2,5 kertaa liian korkea. Lisäksi edessä oleva "luiska" vaikeuttaa sisälle pääsyä, joten kokonaiskorkeutta sisäänkäynnille tulee 85 mm eli yli neljä kertaa ohjeiden mukainen. Lisäksi raskaan oven aukipitäminen ja samanaikainen kelaaminen sisälle vaatii käsilihaksilta todella paljon. Sama tilanne on Frami B:ssä, jossa tosin oviautomaatiikka helpottaa sisäänkäyntiä. Frami F:ään pääsisi helpommin sisälle, mutta siinäkin pienen porrastuksen tuomasta helpotuksesta huolimatta yhteenlaskettu nousu on noin kaksi kertainen ohjeessa olevaan 20 mm:iin nähden. Tilanne Frami D:ssä on samanlainen eli pienellä porrastuksella nousua tulee yhteensä 40 mm. Ainut sisäänkäynti, jota voidaan sanoa esteettömäksi, on Frami H:n sisäänkäynti. Siinä kynnyksen korkeus on juuri se sallittu 20 mm.

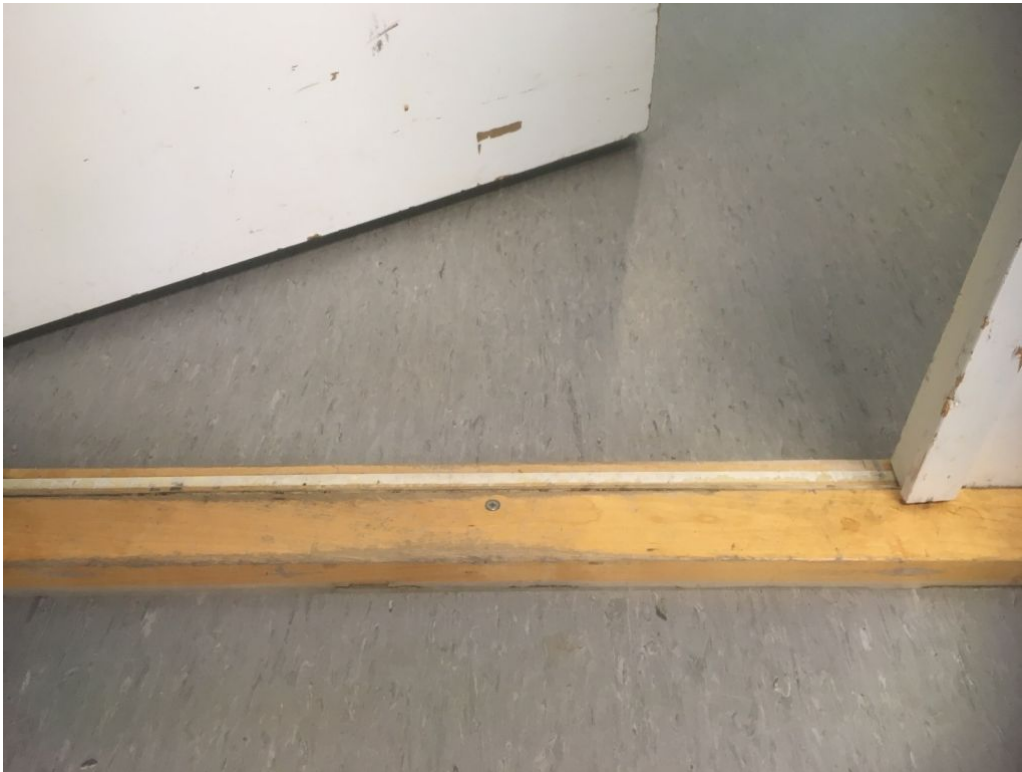
Sisätiloissa Frami A:ssa vaikeuttavat myös kynnykset, jotka ovat joka paikassa 25 mm, kun maksimi saisi olla 20 mm. Frami F:n sisätilat täyttävät esteettömyyden vaatimukset pääosin. Kynnykset ovat

Kuva 11. Kynnykset vaikeuttavat liikkumista Frami A:ssa.

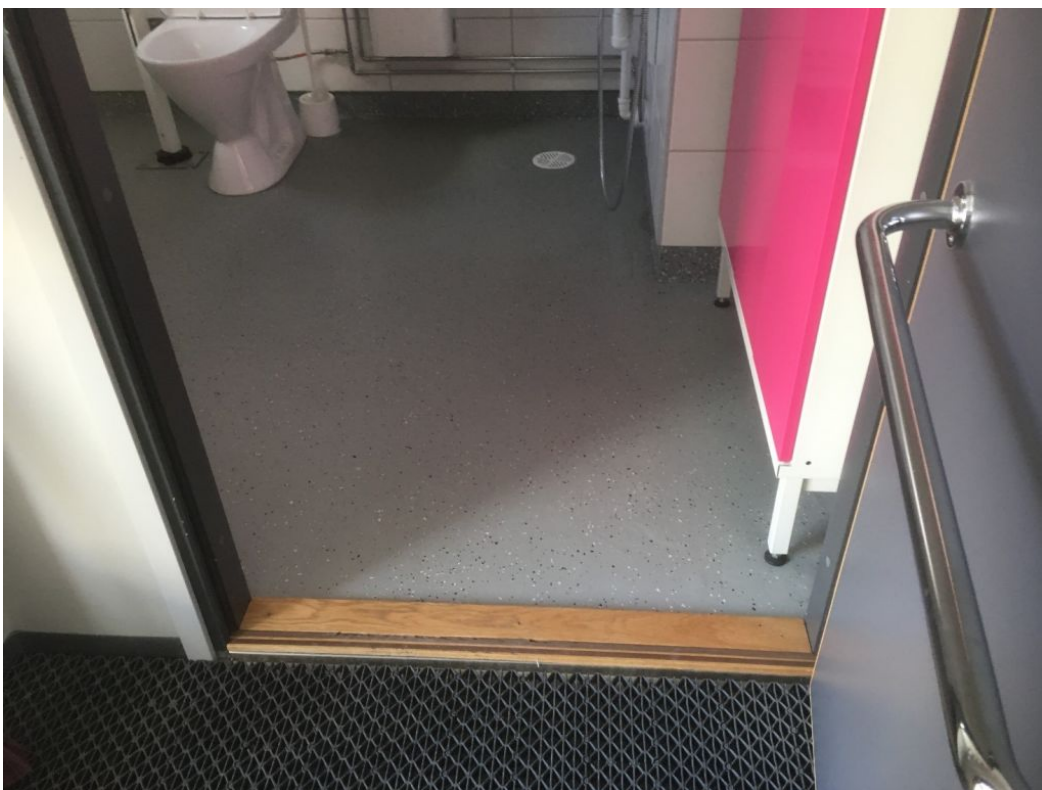
tasaa 20 mm korkeita. Ainoat puutteet ovat auditorio 110, josta ei löydy pyörätuolille paikkaa sekä mistään opetustilasta ei löydy induktiosilmukkaa. Frami B:n auditorio on ainoa paikka, josta löytyy induktiosilmukka. Frami H on pääosin tehty kynnyksettömäksi ja lähes ainut kynnys löytyykin esteettömästä wc:stä. Se on kuitenkin sallittu 20 mm.

Kuva 12. Frami H:n lähes ainoa kynnys löytyy inva-WC:stä, mutta sen korkeus on sallittu 20 mm.
